# MEERJARENONDERHOUDSPLAN (MJOP)

Rapportnr.: 123900  
Datum: 17-12-2011

Fuutlaan 1 t/m 16 te Willemstad

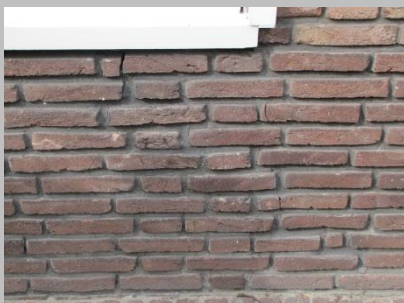
In de linker zijgevel is geringe scheefstand zichtbaar

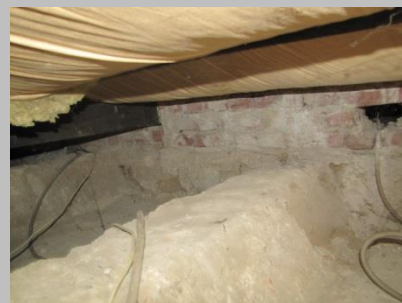
Fundering vanuit kruipruimte beoordeeld in goede staat

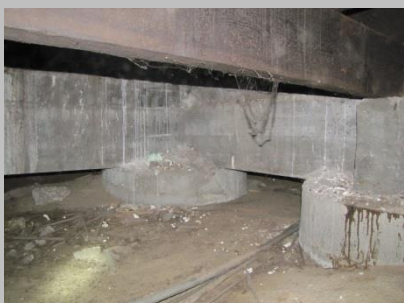
Putten- en balkenfunderingen in goede staat

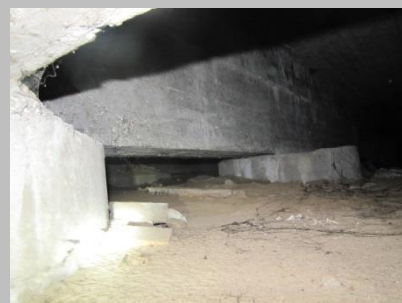
Putten- en balkenfunderingen in goede staat

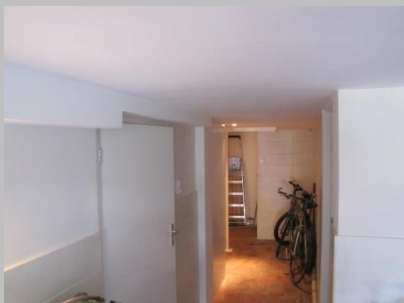
De fietsenkelder is constructief in goede staat

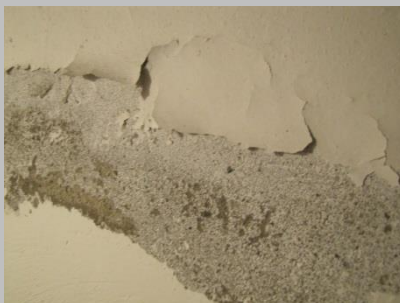
Lokaal afbladderende wandafwerking door oude lekkage

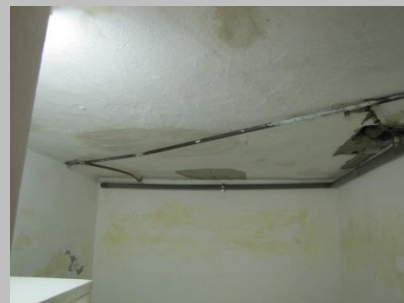
Oude vochttekeningen zijn droog, lekkage is opgeheven

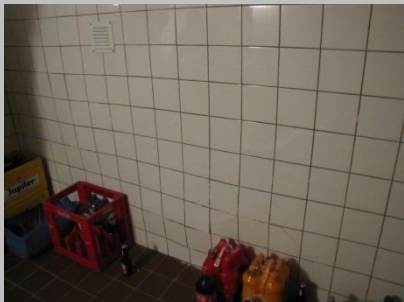
Tegelwerk is weggedrukt van kelderwand

- Dichtzetten ventilatiekoker naar bovenliggend appartement (brandlek)
- Opnieuw aanbrengen wandafwerkingen
- Periodiek monitoren op vocht

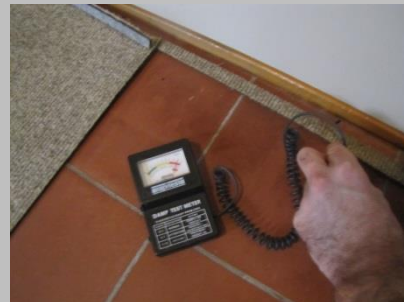
Plaatselijk vocht door de ongeïsoleerde vloer

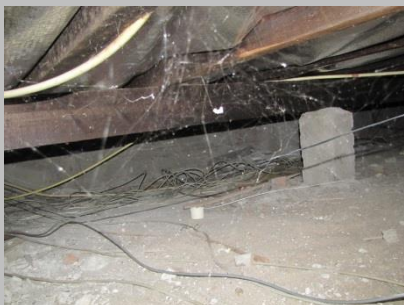
Kruipruimtebodem is droog, electra structureren

- Structureren electrabedradings, zie C.2.

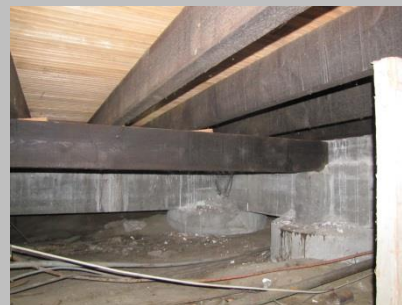
Kruipgedeelte naast kelder is in goede staat

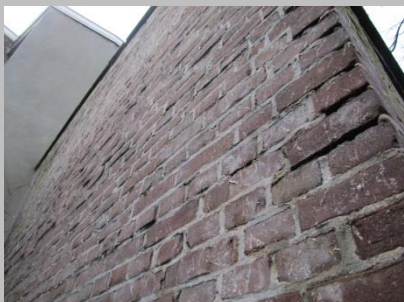
Losgekomen voegwerk bij verwijderde klimop

- Voegwerk achtergevel, gedeeltelijk linker zijgevel en daarbij extra aandacht bij de scheurvorming
- Vervangen beschadigde stenen (inboeten)
- Reinigen vervuilde wandvlakken zo ver als mogelijk en meest weersbelaste delen impregneren ter behoud van kwaliteit
- Flexibele kitafdichting op rugvulling aanbrengen langs kozijnen

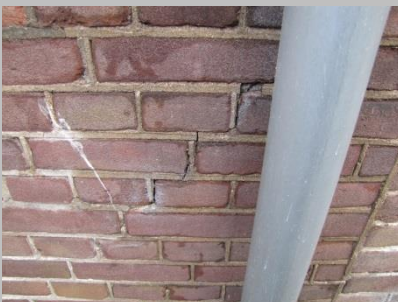
Geringe spannings-scheurvorming en schraal voegwerk

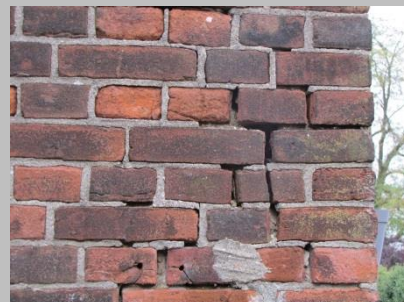
Onvoldoende samenhang metselwerk achtergevel

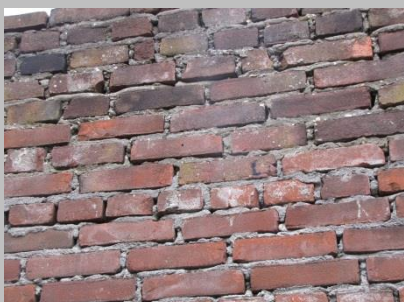
Los en uitgespoeld voegwerk, geringe vorstschade

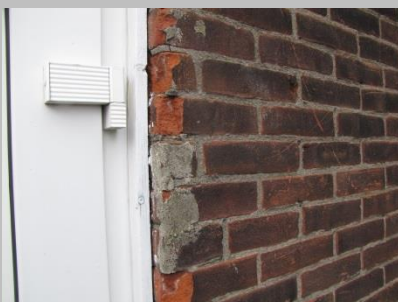
Schade door openen van gezamenlijke balkondeur

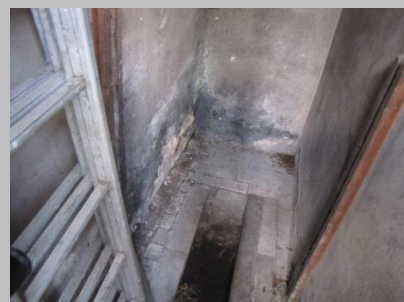
Wanden in berging opnieuw berapen en berging ventileren

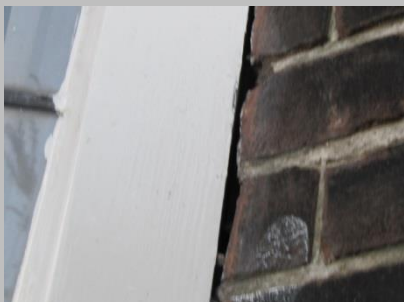
Onvoldoende naaddichtingen langs de kozijnen

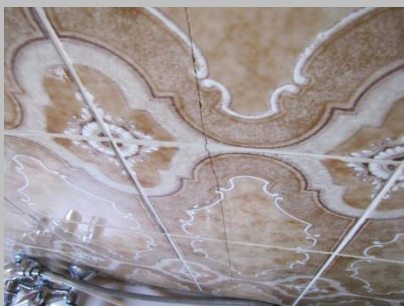
Vertikale scheur door tegelwerk in badkamer

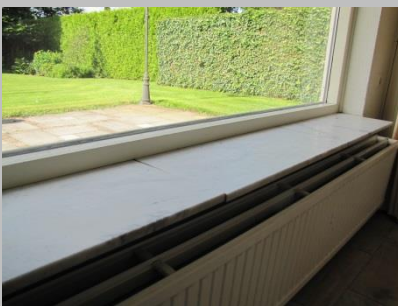
Los liggende vensterbanken gezamenlijke keuken

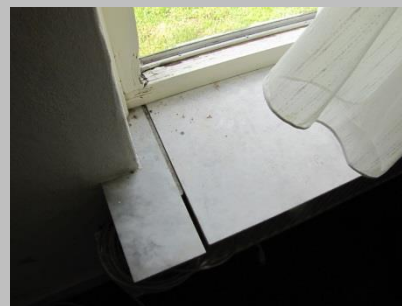
Los liggende vensterbanken gezamenlijke bijkeuken

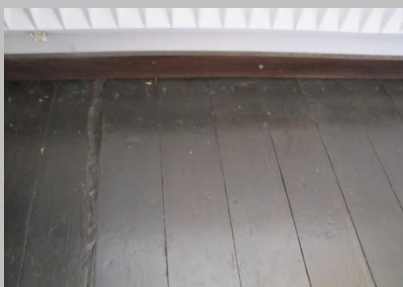
Meer dan 1cm ruimte onder plinten door mogelijke zakking

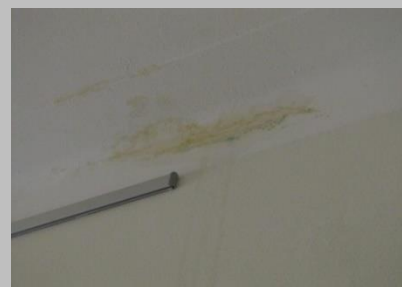
Vochtaftekeningen vanuit badkamer appartement 7

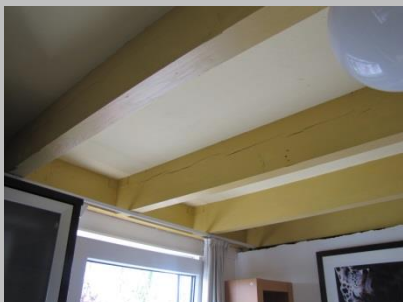
Platbalklaag in zicht vanaf zolders

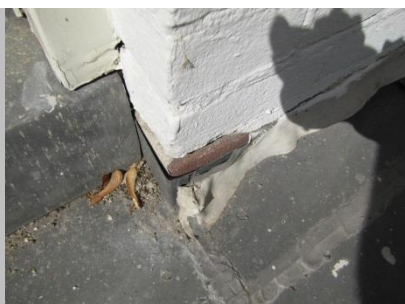
Ontoereikende waterkeringen langs opgaand metselwerk

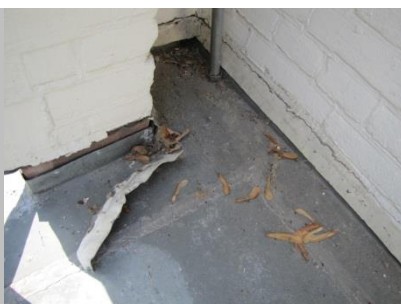
Ontoereikende waterkeringen langs opgaand metselwerk

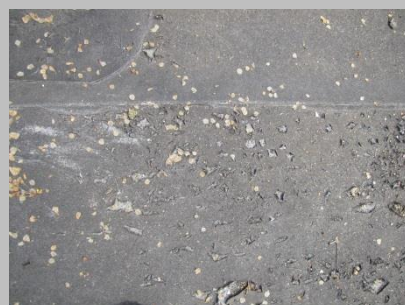
Dakbedekking op balkon gescheurd tot op de inlage

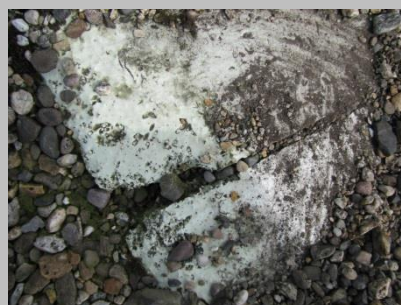
Slechte onderlinge aansluitingen isolatieplaten

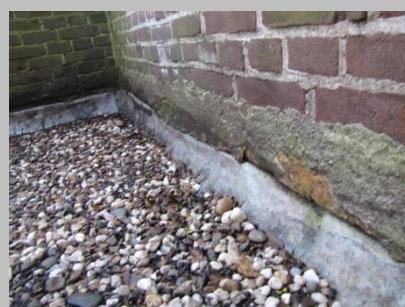
Uitgespoeld voegwerk boven lood, loskomende slabben

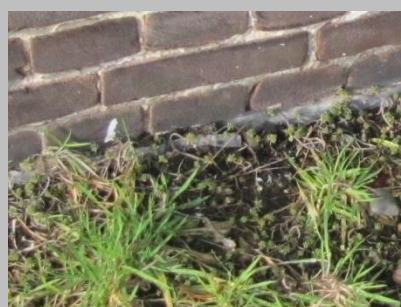
Losse en onvoldoende afwaterende loodslabben

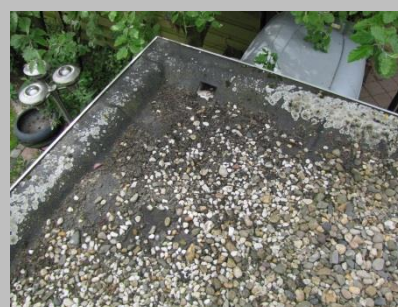
Ontbrekende blad/kiezelvangers bij de afvoeren

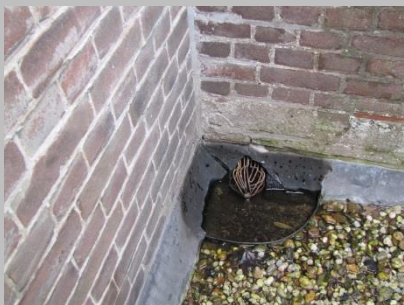
Eerder lekkende afvoer

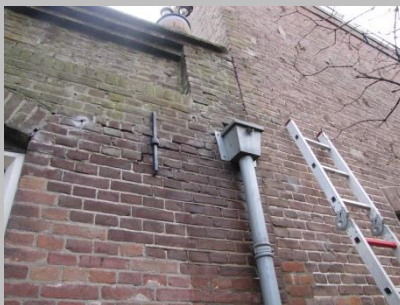
Verhoogde vochtbelasting gevel rond vergaarbak

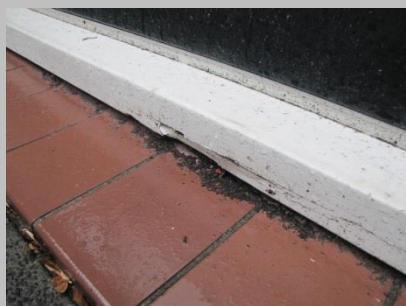
Houtrot door capillair vochttransport bij te strakke plaatsing

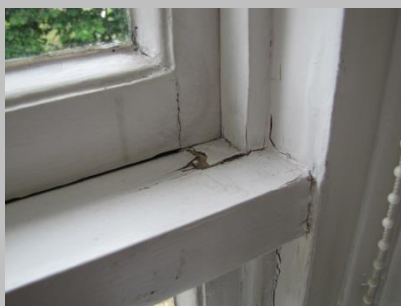
Gedeeltelijk oppervlakkige beschadigingen

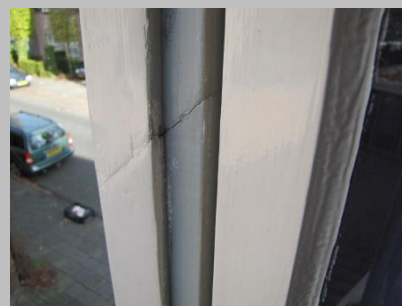
Loskomend lamineer van eerdere reparatie

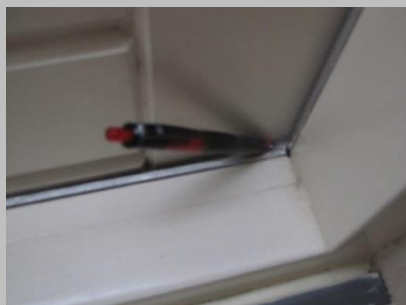
Onvoldoende sluitende deur naar dak

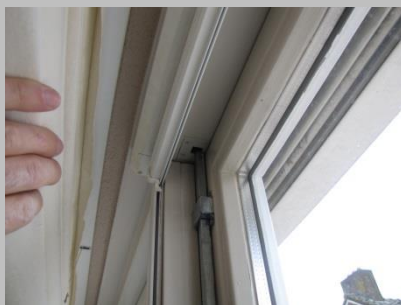
Onvoldoende sluitend gezamenlijk raam

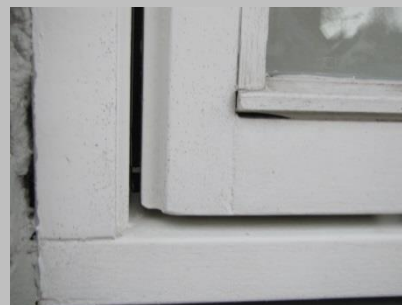
Te ruime omtrekspeling rond gezamenlijke ramen

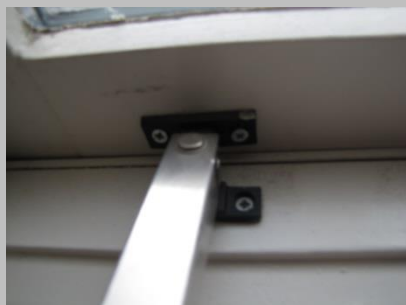
Losse raamuitzetters gezamenlijke ruimten

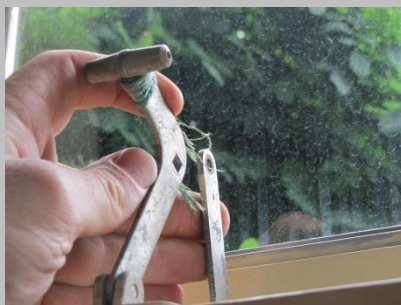
Losse raamuitzetters gezamenlijke ruimten

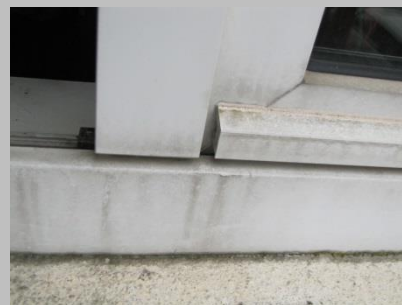
Verkleuring/verkrijting kunststof kozijnen serre

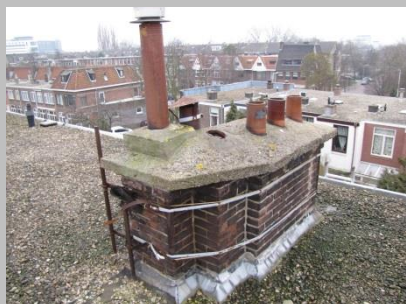
Gescheurde schoorsteen, ontbrekende kraaienkappen

- Gedeelde schoorsteen vervangen
- Periodiek onderhoud/vegen

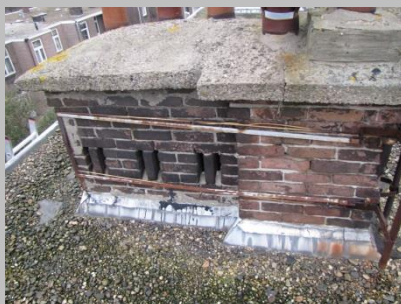
Losliggende en gescheurde betonplaat

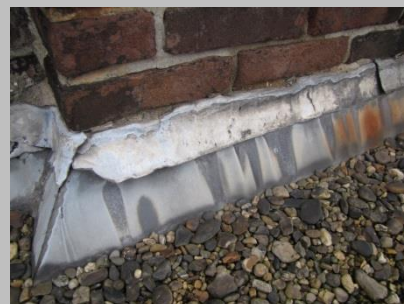
Dun geworden zink, gescheurde loodslabben, spoorvorming

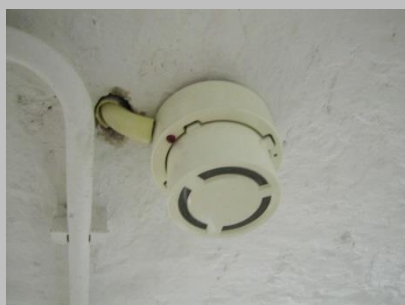
Ioniserende rookmelder (inmiddels verboden)

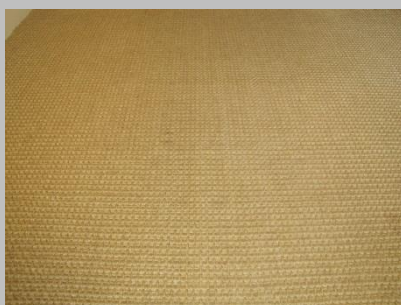
Brandgevaarlijke sisalbekleding in de gangen

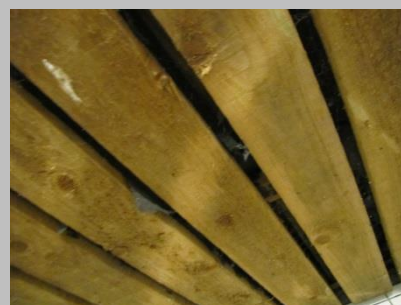
Mogelijk brandgevaarlijk firedoek achter het lattenplafond

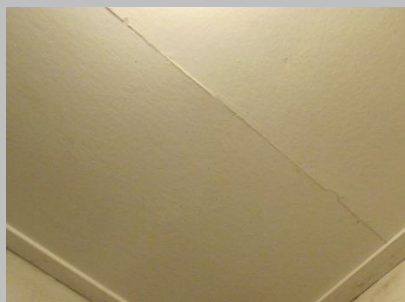
Zachtboardbeplating niet toegestaan in vluchtroute gebouw

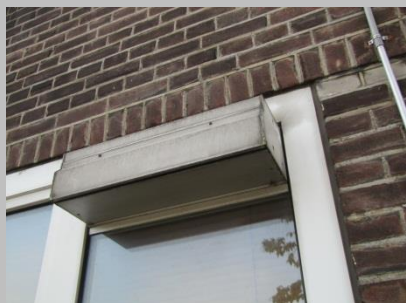
Suskasten in de voorgevels regelmatig reinigen

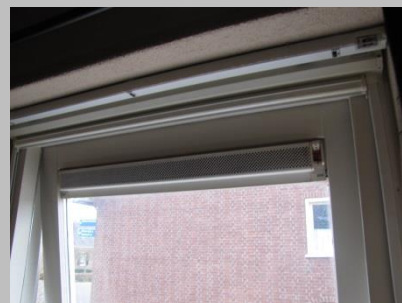
Ventilatieroosters regelmatig reinigen

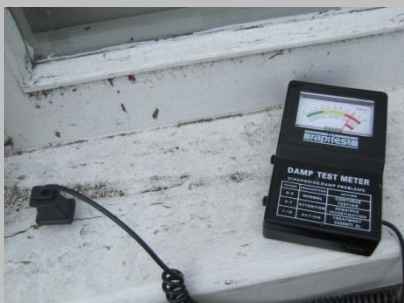
Liggende delen verzadigd

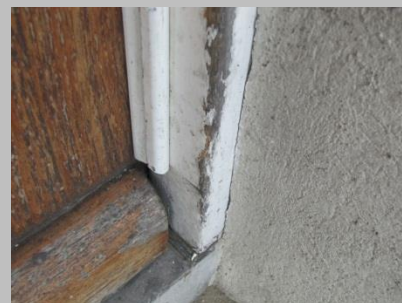
Beschadigde neuten en stijlen t.p.v. voordeuren

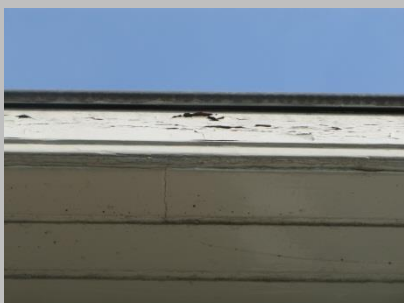
Afbladderend schilderwerk op de dakranden

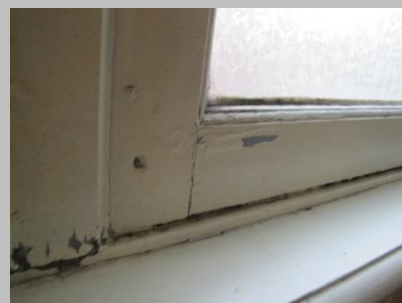
Vastgeschilderd raam gezamenlijke bijkeuken

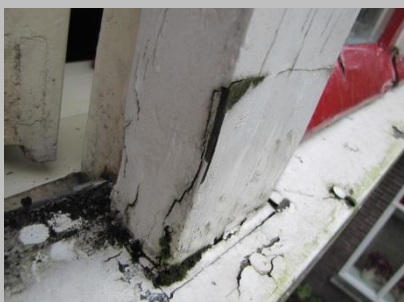
Rotte stijl-dorpel verbinding

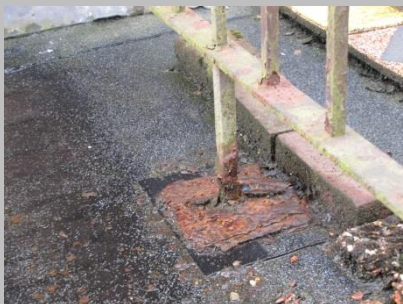
Balustervoeten niet verankerd en volledig weggeroest

- Vervangen balustrade dakterras door verzinkte balustrade
- Ontroesten balkonrand (afstralen) en conserveren
- Periodieke controles

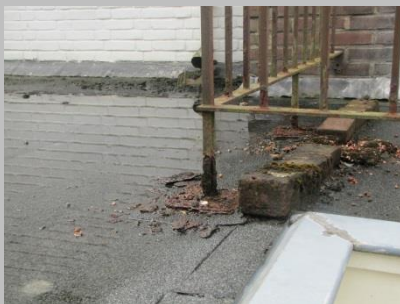
Balustervoeten niet verankerd en volledig weggeroest

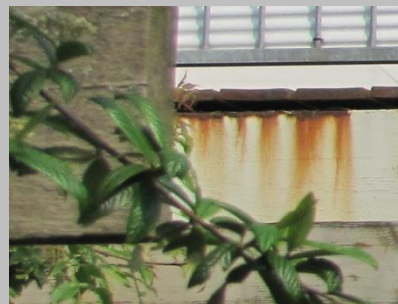
Corroderende randbalk balkon

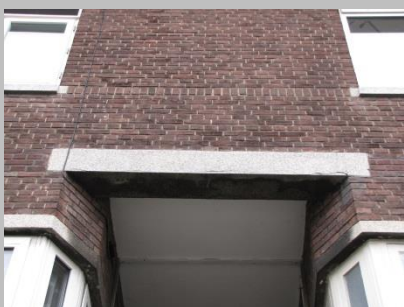
Drager boven portiek is vochtig

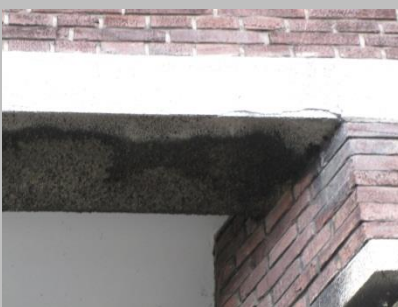
Haarscheuren en afschilfering aanwezig

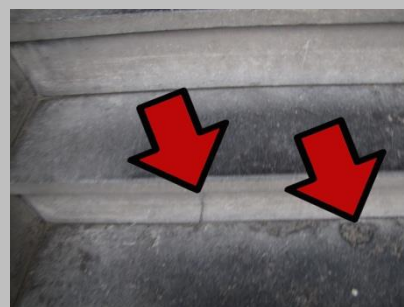
Plaatselijk beschadigde en loskomende trap treden

- Plaatselijk reparaties uitvoeren aan hardstenen drager en trap treden.
- Kleine herstel voegwerk/voegvulling

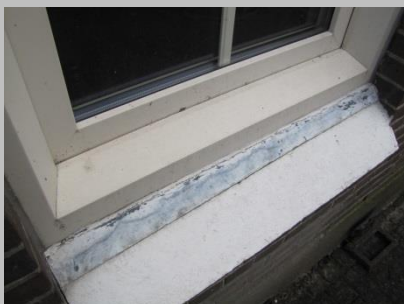
Elastische afdichtingen links en rechts van dorpel maken

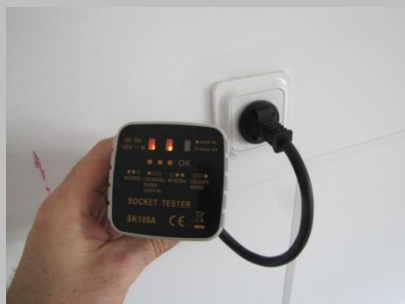
Randaarde niet aangesloten bij wandcontactdoos

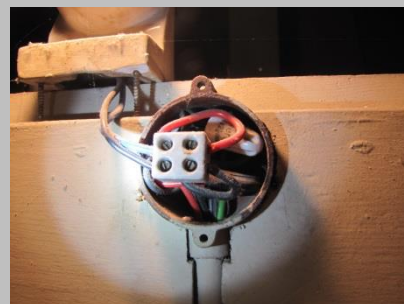
Aanbrengen deksels bij lasdozen

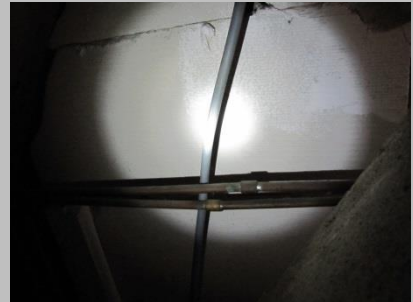
Parallel lopende koud- en warm waterleidingen

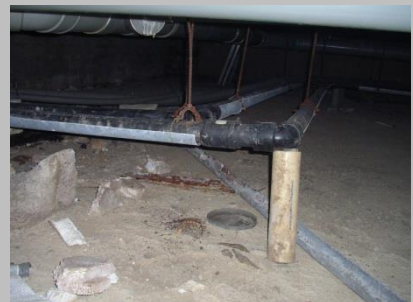
Doorgeroeste beugels, ondeskundige ondersteuning
