## **RAPPORT BOUWTECHNISCHE KEURING**

Rapportnr.: 123456  
Datum: 10-01-2014

Raamweg 42  
5712 RF Woerdijk

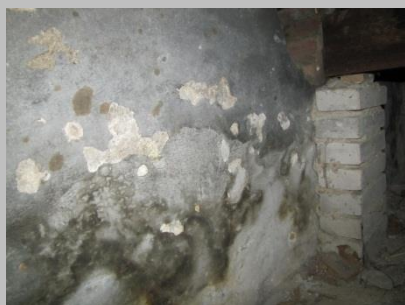
Deels verzadigd trasraam

- Buitenmuren waterdicht afdichten van peil tot fundering

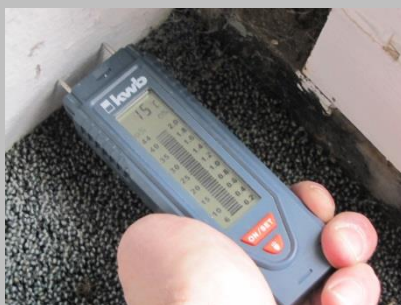
Zacht stucwerk en lokale condensatie

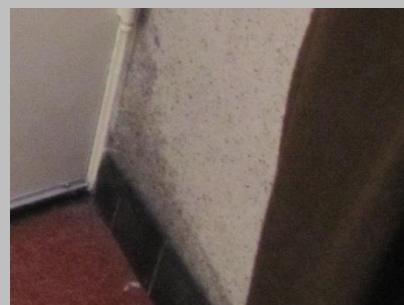
Op enkele plaatsen zijn vochttafelingen zichtbaar

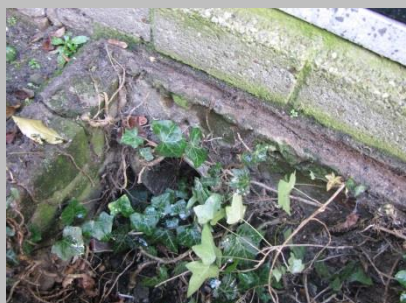
Beluchtingspijp vrijmaken en ontdoen van vervuiling

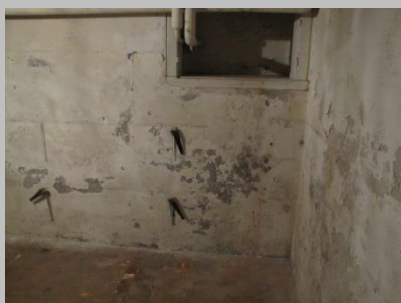
Onthechting wandafwerking t.g.v. vocht

- Wanden eventueel behandelen tegen capillair vochttransport, afhankelijk van toekomstige functie vervulling.

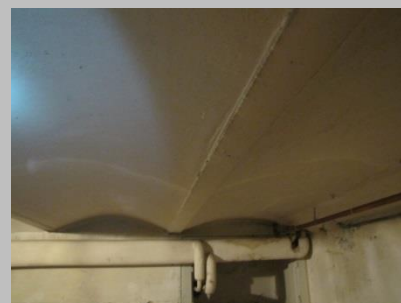
Gerepareerde beschadigingen cq. oude elementbreuk

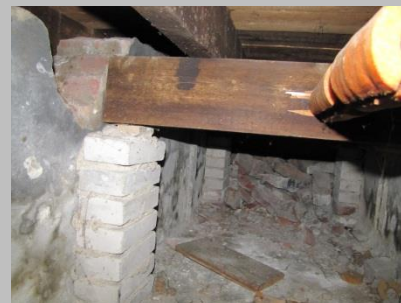
Diverse puinblokkades in de kruipruimte

- Puinresten verwijderen en blokkades opheffen.

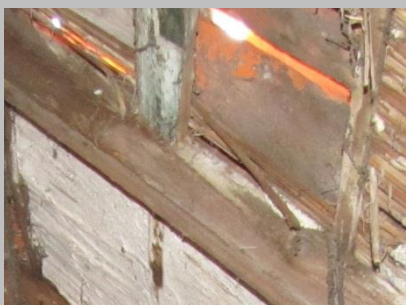
Dakbeschoot niet intact, pandekking onvoldoende

- Lokaal aanbrengen dakbeschot en vervangen constructie achterste platte dak.

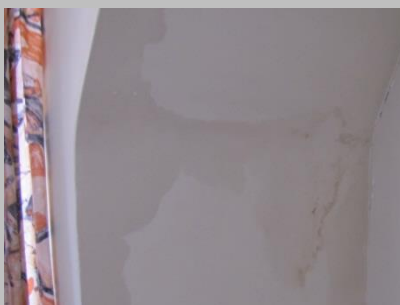
Actieve lekkage naast dakkapel rechter dakvlak

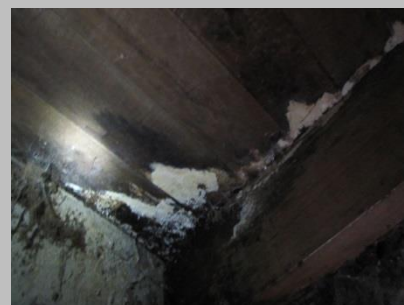
Dakbeschoot en balken bij plat dak zijn rot

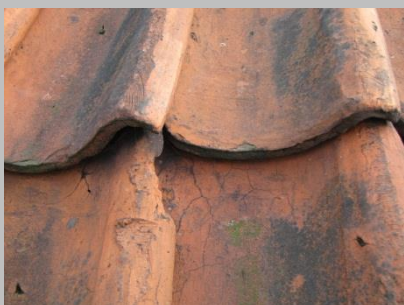
Pannen zijn regelmatig gecraqueleerd en slecht gelegd

- Reinigen en regelmatig onderhouden dakvlakken.
- Vervangen afgeschreven dakbedekkingen.
- Vervangen cq. opnieuw aanbrengen slechte loodslabben.

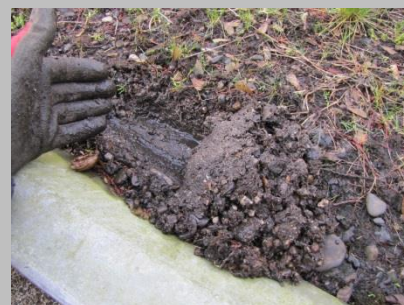
Grinddak vervuild en onvoldoende watervoerend

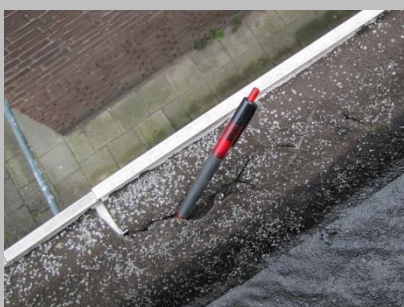
Dakbedekking gescheurd op de randen

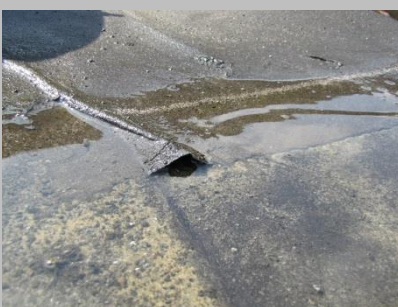
Slechte overlappen, loskomende dakbedekking

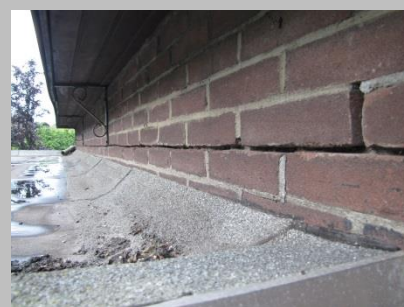
Ontbrekend lood bij aansluiting aanbouw

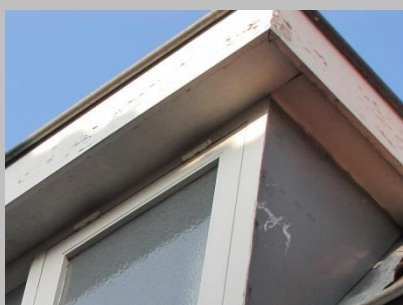
Achterstallig schilderonderhoud dakkapel

- Voetlood vervangen.
- Schilderonderhoud.

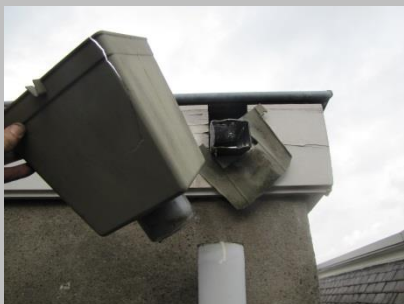
Beschadigde vergaarbak, losse hemelwaterafvoer

- Goten reinigen en afschot nazien
- Bevestiging hwa's nazien, beschadigde onderdelen vervangen.

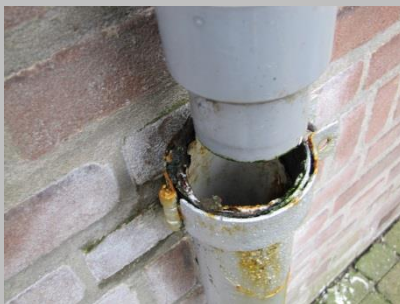
Ontoereikende koppeling hemelwaterafvoer

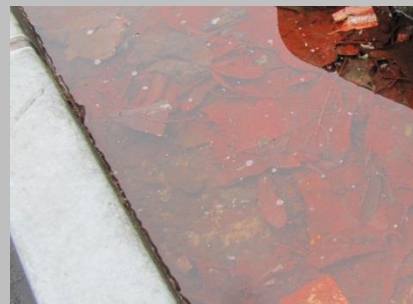
Het zink raakt aangetast door bladzuren en wordt dun

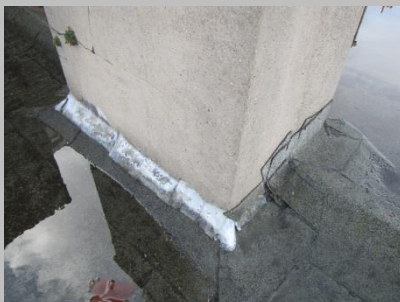
Gaatjes in lood en aanzet bitumen lekkagegevoelig

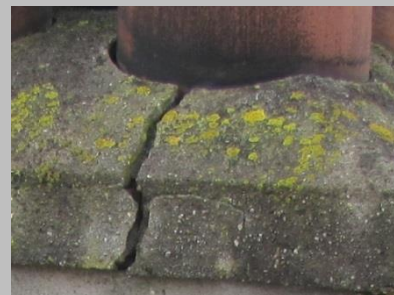
Gescheurde schoorsteenplaat

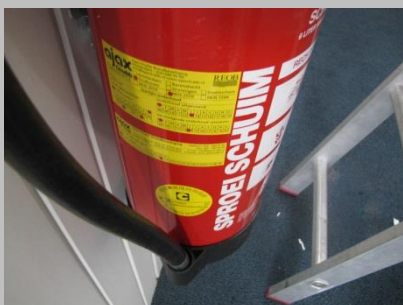
Handbrandblusser laatst onderhouden in 2011

- Plaatsen rook/hitemelders (of object brandveiliger maken).
- Bewoner/gebruiker is altijd verantwoordelijk voor de veiligheid, onderhoud en functionaliteit.

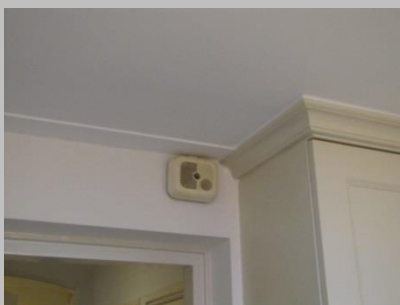
Rookmelder zonder testfunctie verkeerd gesitueerd

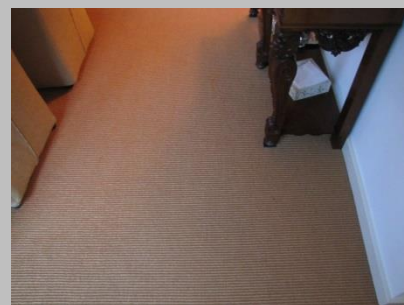
Vloerafwerking met sisalvezels

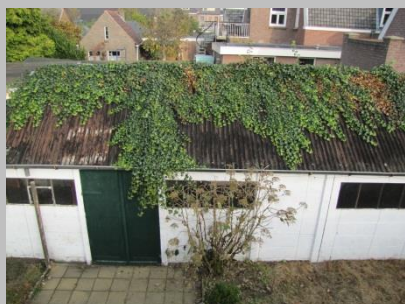
Dakafwerking schuur bestaat uit asbestverdachte golfplaten

- Groot onderhoud schuur.
- Niet-intacte asbest laten verwijderen bij een verandering of verbouwing.
- Uitvoeren gecertificeerde asbestinventarisatie is aanbeveling (geschatte kosten +/- €400,-).

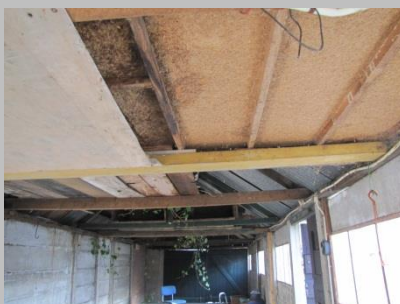
Onderskundig gerealiseerde vliering in schuur

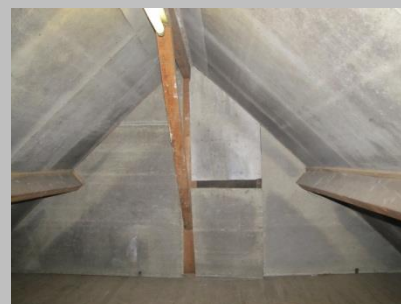
Kap woning deels afgewerkt met asbestverdachte plaat

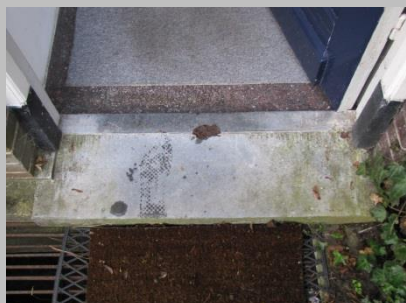
Hardstenen dorpel achterzijde in goede staat

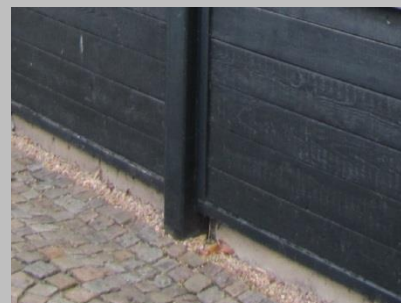
De kantplanken vormen een koudebrug naar binnen

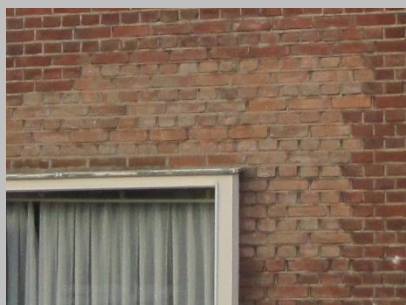
Aftekeningen in het metselwerk duiden op gevelwijzigingen

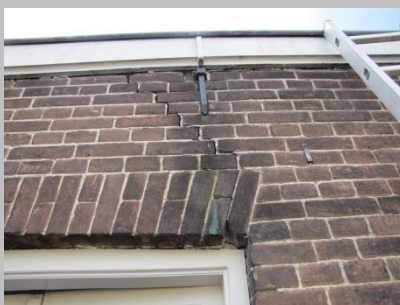
Spanningscheur boven raam onder kapconstructie

- Laten opheffen scheurvorming door een erkend gevelhersteller.
- Voegwerk tussen raamdorpelstenen herstellen.
- Naden langs kozijnen afdichten.

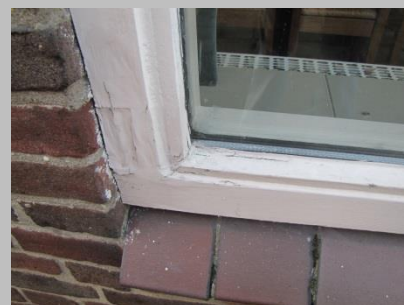
Verzand en uitspoelend voegwerk tussen raamdorpelstenen

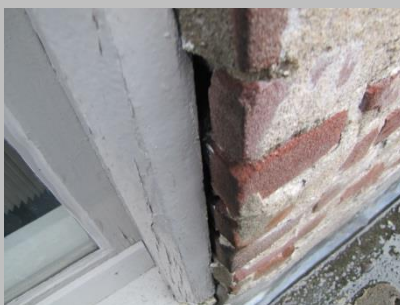
Ontbrekende naadafdichting langs kozijnen

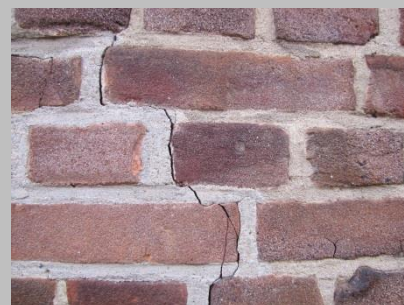
➤ In de rechter zijgevel is gerepareerde scheurvorming waarneembaar welke is toe te schrijven aan een plaatselijk verslechterde fundering. De situatie is stabiel, zettingen zijn nihil. Gezien de leeftijd van de woning zijn er geen problemen te verwachten bij handhaven huidige situatie.

Lokale geringe spanningscheurvorming in de zijgevel

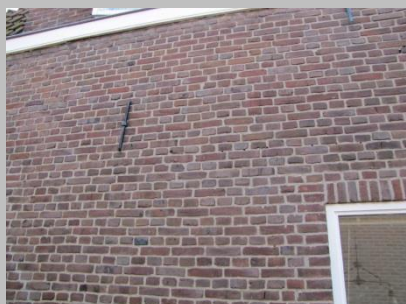
De smeedijzeren gevelankers zijn in goede conditie

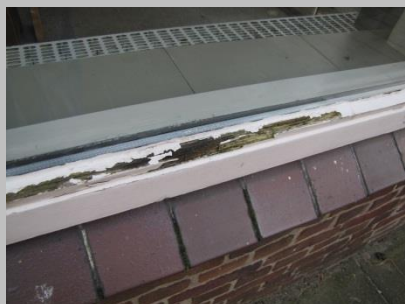
Gevorderde houtrot raam zijgevel

- Vervangen slechte gevelelementen.
- Gangbaar maken klemmende cq. slecht sluitende delen.

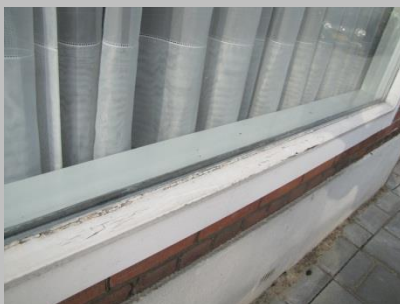
Aangetaste neuslat voorgevelpui

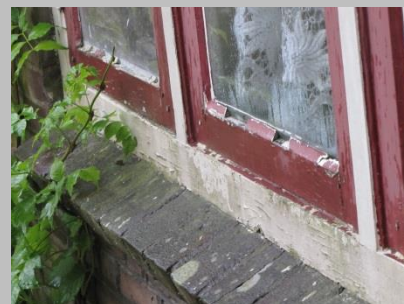
Regelmatig klemmende delen en losgeraakte stopverf

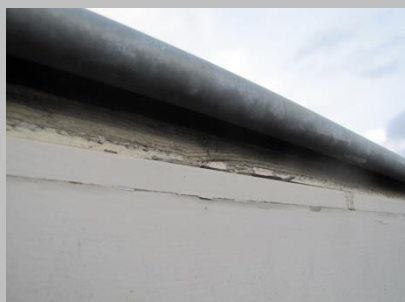
Onverduurzaamde trimplank in het zicht vallend

- Achterstallig schilderonderhoud uitvoeren.

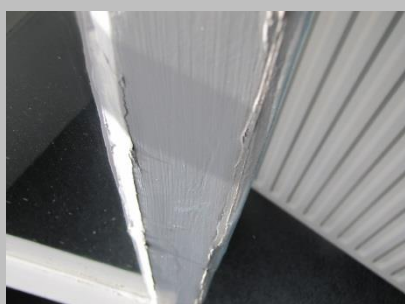
"dicht" geschilderde verkleefde ramen

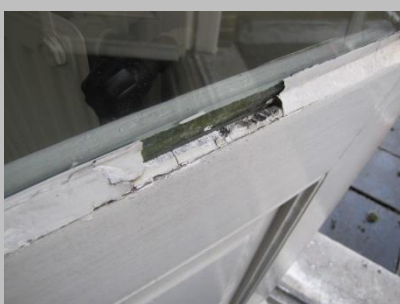
Loskomende en ontbrekende stopverf

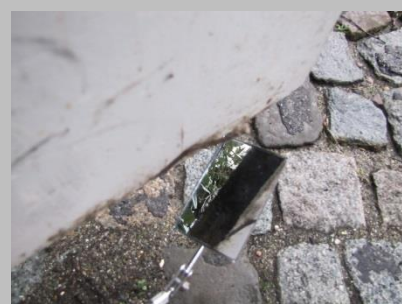
Onderzijde deuren nooit onderhouden

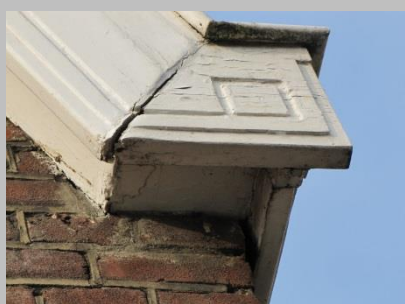
Schade t.p.v. de aansluitingen goot- en boeidelen

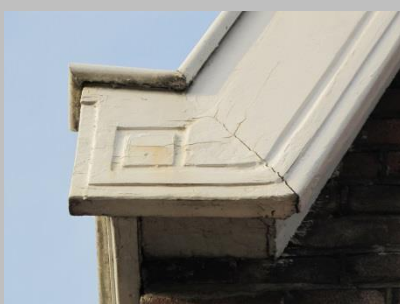
Schade t.p.v. aansluitingen goot- en boeidelen

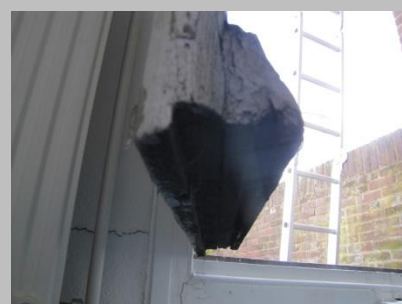
Onderzijde ramen nooit onderhouden

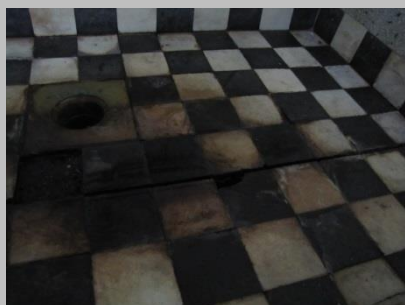
Aanrecht en betegelde gootsteen zijn niet meer intact

- Algehele vervanging keuken en badkamer

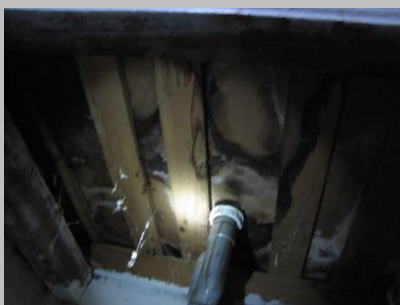
Aftekeningen van lekkage aan de onderzijde

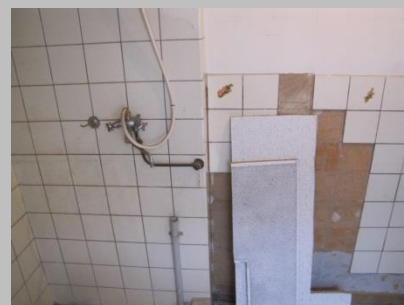
Wandtegels badkamer zijn niet intact

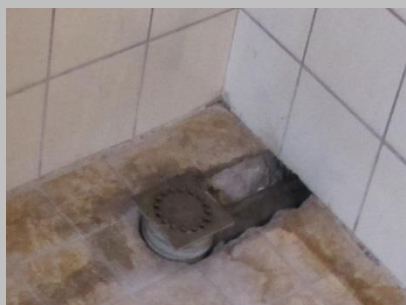
Sleuf doucheputje open, tegel- en voegwerk vervuild

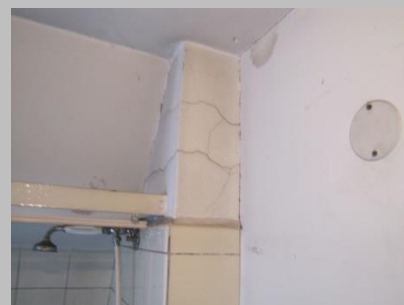
Scheurvorming in de afwerkingen, lasdoos in natte zone

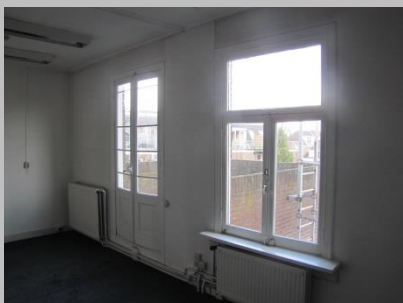
Te openen geveldelen in verblijfsruimten

- Verbeteren ventilatie, reinigen ventilatievoorzieningen

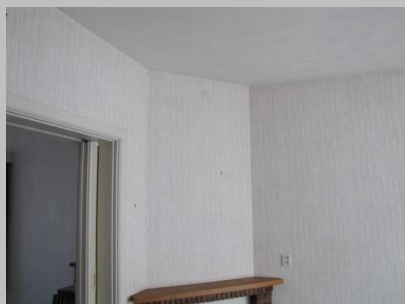
Scheidingswanden zijn in voldoende conditie

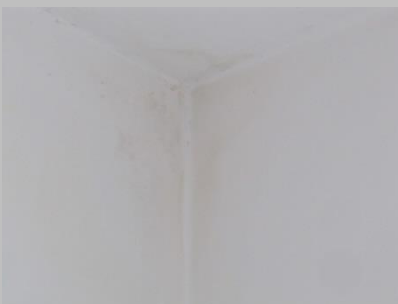
Vochttekening door daklekkage

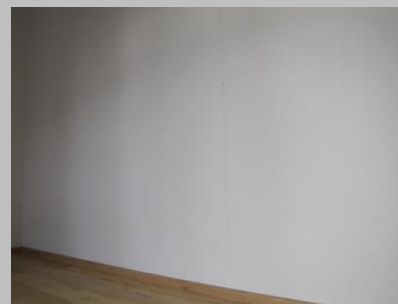
Haarscheurvorming door thermische lengteverandering

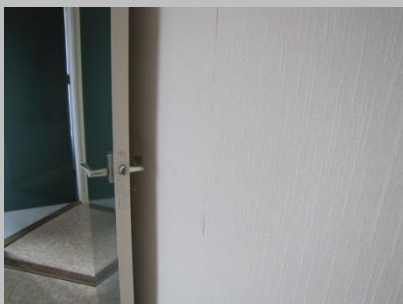
Losse deurekrukken door botsing tegen muren

- Deur bij badkamer vervangen.
- Binnendeuren en hang- en sluitwerken nalopen op functionaliteit en compleetheid.

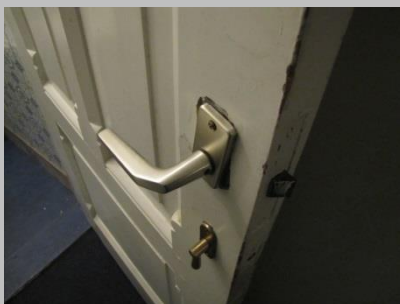
Met als gevolg regelmatig los krukbeslag

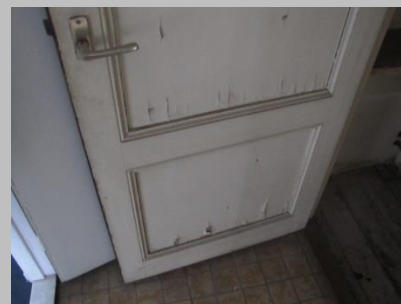
Slecht onderhouden deur in badkamer

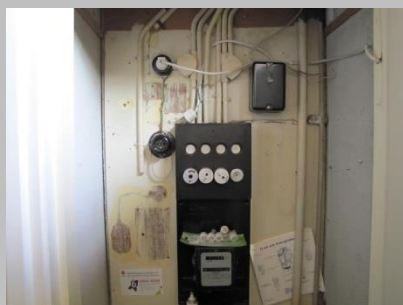
Aardlek- en hoofdschakelaar ontbreken

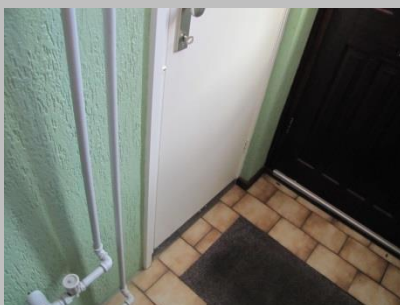
Meterkastdeur ventileert onvoldoende

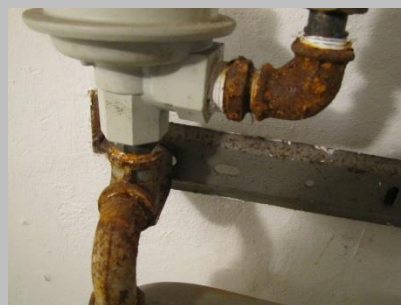
Roestvorming op de koppelingen van de gasinstallatie

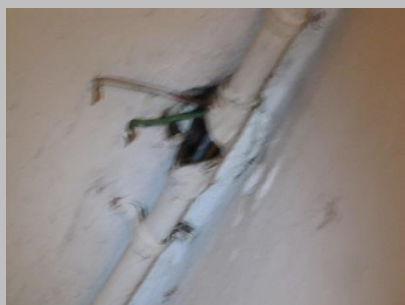
Onvoldoende beschermde oude kleuren bedrading

- Algehele controle op veiligheid door erkend electriciën en uit laten voeren correcties.
- Tevens weerstandsmeting en aardmeting.
- Bewoner/gebruiker is altijd verantwoordelijk voor de veiligheid, onderhoud en functionaliteit.

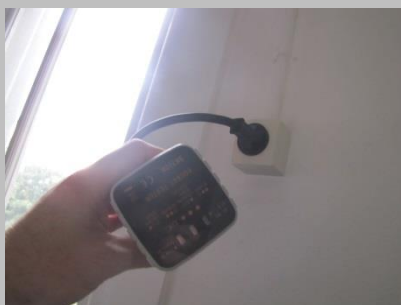
Wandcontactdoos niet functionerend

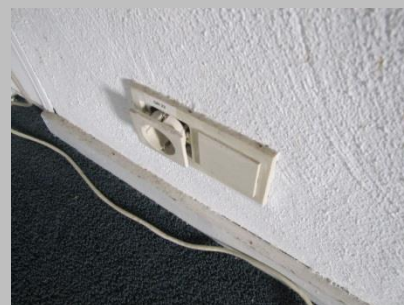
Lokaal beschadigde en/of losse onderdelen

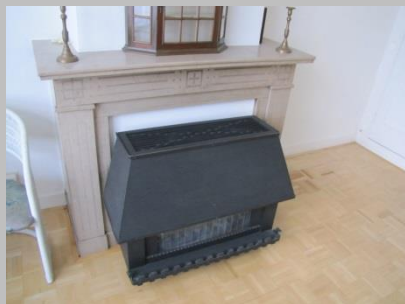
Individuele gaskachels in verblijfsruimten

- Open gaskachels verwijderen door bijtjids systeem.
- Woonkamer, serre en suite laten voorzien van radiatoren.

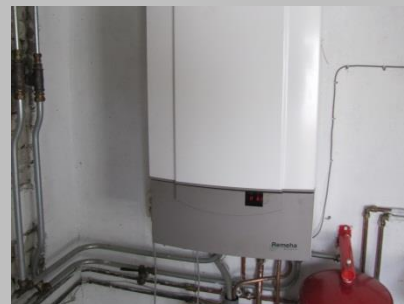
CV behoeft periodiek onderhoud
