# MEERJARENONDERHOUDSPLAN (MJOP)

Rapportnr.: 123900  
Datum: 17-12-2011

Fuutlaan 1 t/m 16 te Willemstad

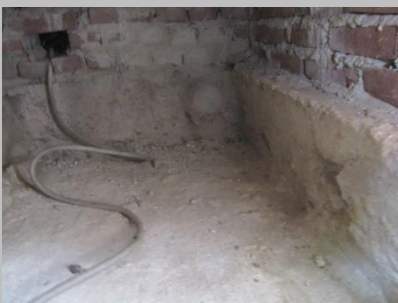
Fundering vanuit kruipruimte beoordeeld in goede staat

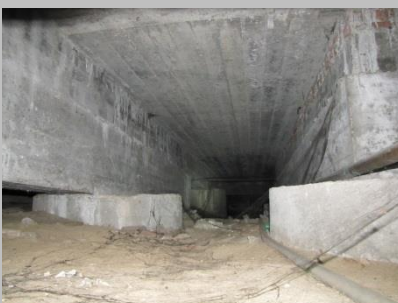
Putten- en balkenfunderingen in goede staat

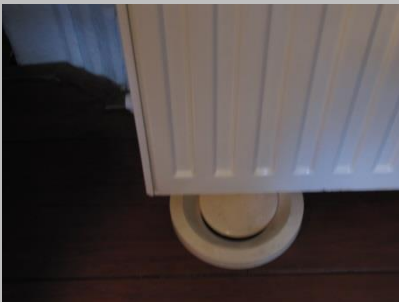
Ventilatie vormt brandlek naar bovenliggend appartement

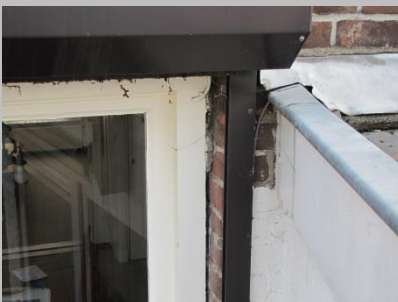
Onvoldoende naaddichtingen langs de kozijnen

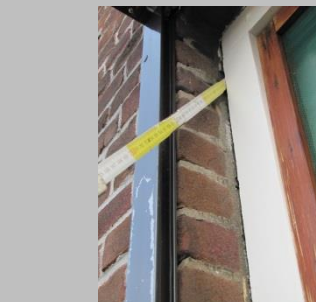
Onvoldoende naaddichtingen langs de kozijnen

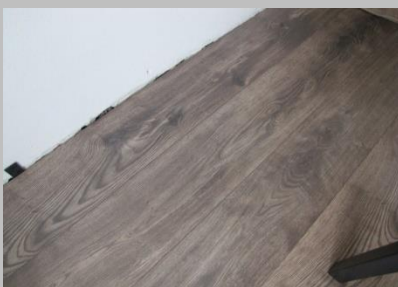
Naden en kieren in open verbinding met kruipruimte

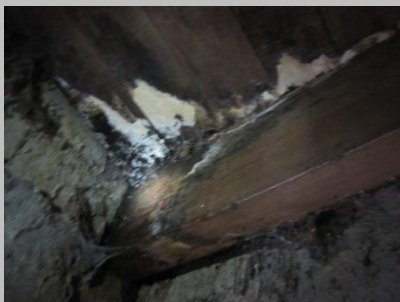
Aangetaste constructie t.p.v. berging

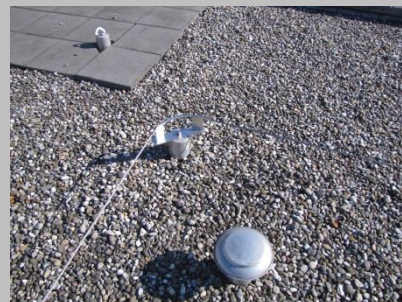
Vering in dak t.p.v. aangetast constructiehout

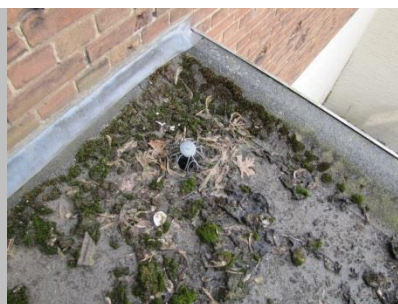
dakvlak op overkappig reinigen

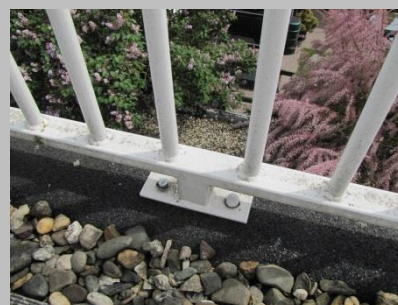
Loskomende verankering balustrade

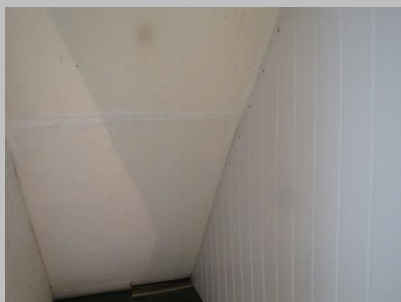
Zachtboard en PVC-schroten niet toegestaan in vluchtroute

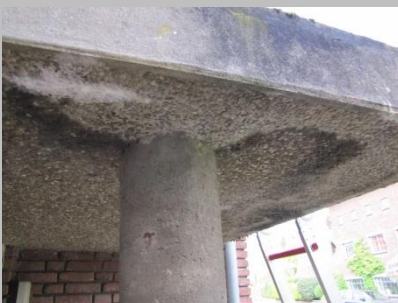
Betonelementen vrijwel geheel ontdaan van de coatlaag

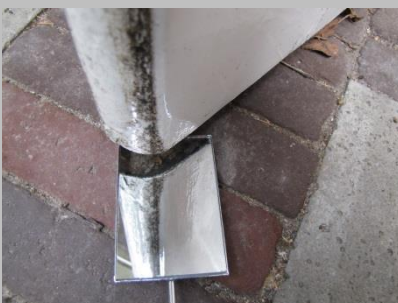
Onderzijde achterdeuren nooit voorzien van verfsysteem

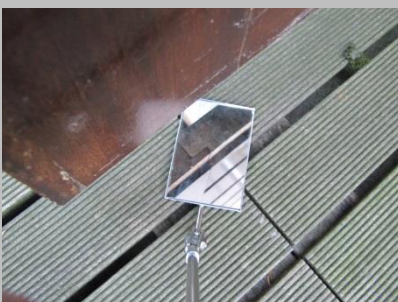
Onderzijde balkondeuren nooit voorzien van verfsysteem

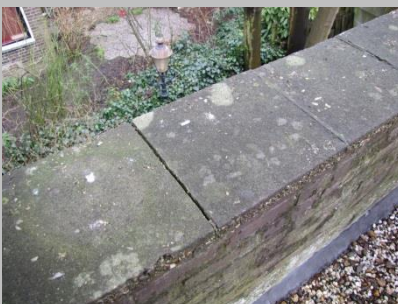
Losgekomen afdichtingen niet elastisch uitgevoerd
