## **RAPPORT BOUWTECHNISCHE KEURING**

Rapportnr.: 123456  
Datum: 10-01-2014

Raamweg 42  
5712 RF Woerdijk

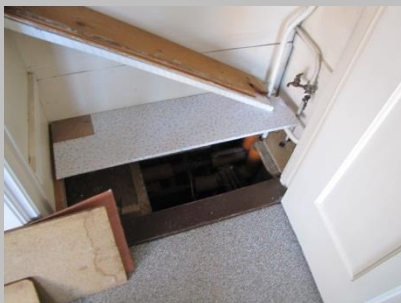
De enige toegang tot de kruipruimte

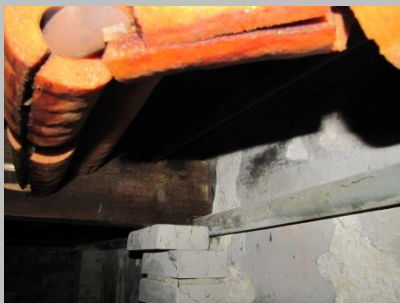
Matige oplegging onderslagbalk en onderbrekingen balk

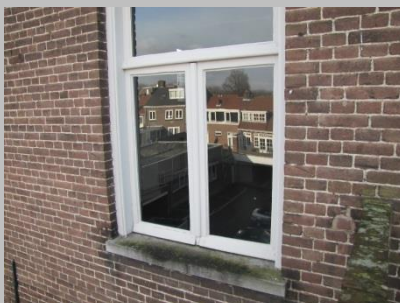
Vuilaanhechting betonnen waterslagen

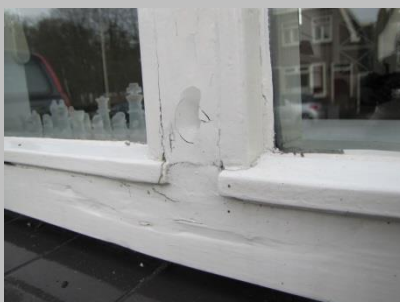
Gevorderde houtrot achter het buitenschilderwerk

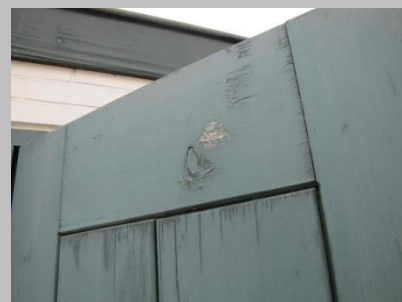
Schilderwerk deur achteraanbouw in slechte staat

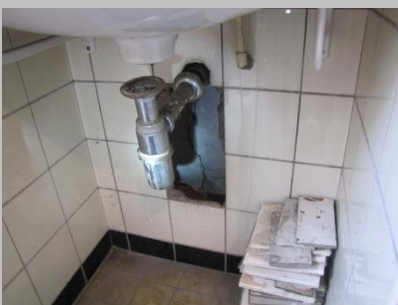
Wasbak los en niet aangesloten op syfon

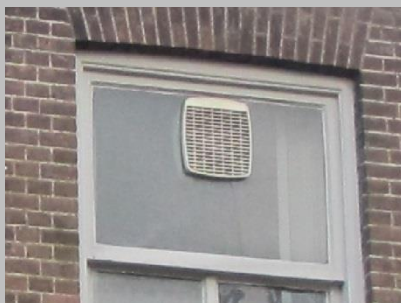
Extra rooster met ventilator in bovenlicht achtergevel

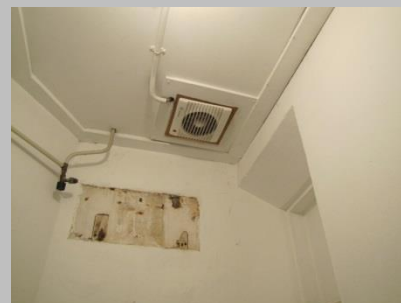
Zelfstandig gemotoriseerde afzuiging in toiletruimte

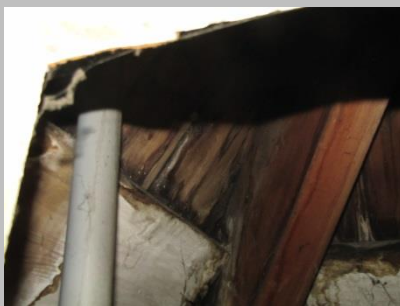
Ontspanningsleiding naar dak
