# MEERJARENONDERHOUDSPLAN (MJOP)

Rapportnr.: 123900  
Datum: 17-12-2011

Fuutlaan 1 t/m 16 te Willemstad

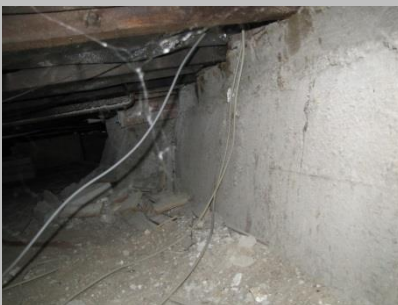
Lokaal bouwafvalresten verwijderen (ARBO)

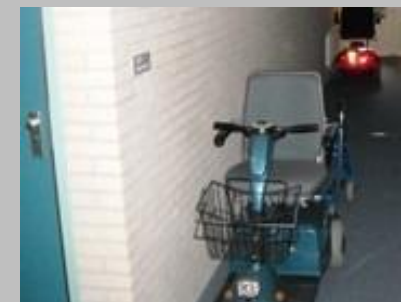
Belemmering vluchtweg met scootmobiel (accus!)

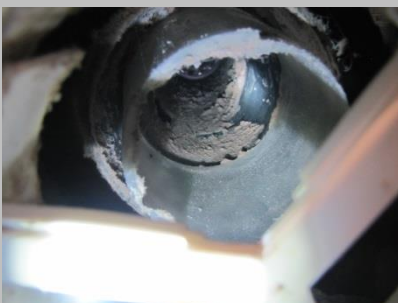
Loze- en gemotoriseerde afzuigpunten regelmatig reinigen

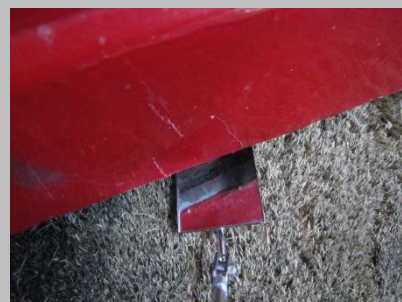
Onderzijde voordeuren nooit voorzien van verfsysteem

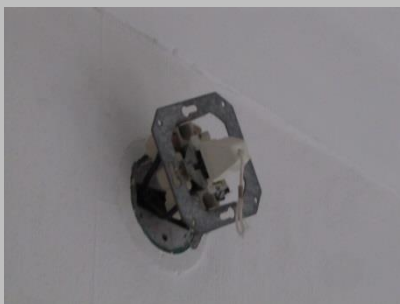
Vervolmaken niet-intacte electra

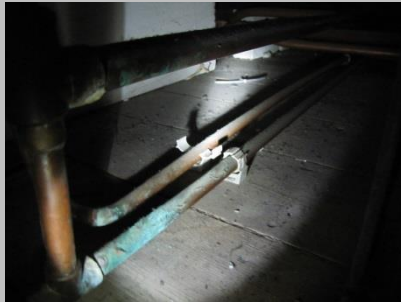
Parallel lopende koud- en warm waterleidingen

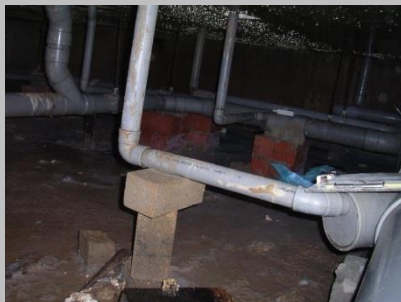
Ontbrekende beugels, ondeskundige ondersteuning
