## **RAPPORT BOUWTECHNISCHE KEURING**

Rapportnr.: 123456  
Datum: 10-01-2014

Raamweg 42  
5712 RF Woerdijk

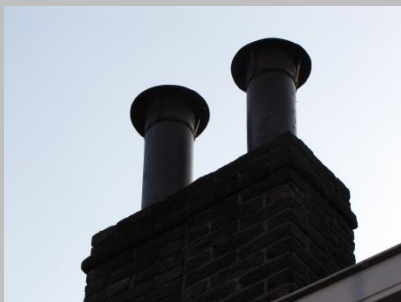
Asbestverdachte schoorsteenkanalen

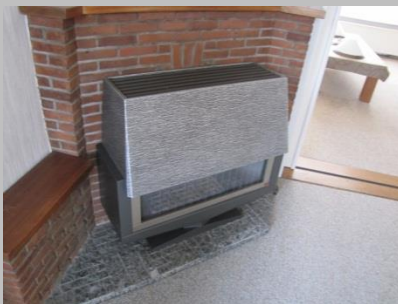
Individuele gaskachels in verblijfsruimten
